COMUNE DI FIRENZE
DIREZIONE PATRIMONIO IMMOBILIARE
Via Anguillara n. 21 - FIRENZE

Oggetto: Alienazione di immobili di proprietà del Comune di Firenze come disposto dalla Deliberazione Consiglio Comunale n. 11/2017 del 31.01.2017 ai sensi dell'art 58 del D.L. 112/2008 convertito in Legge 6 agosto 2008 n. 133 e ss.mm.ii..

RELAZIONE DESCRITTIVA
DEL COMPLESSO IMMOBILIARE POSTO IN FIRENZE
VIA LORENZINI N. CIV. 21-23

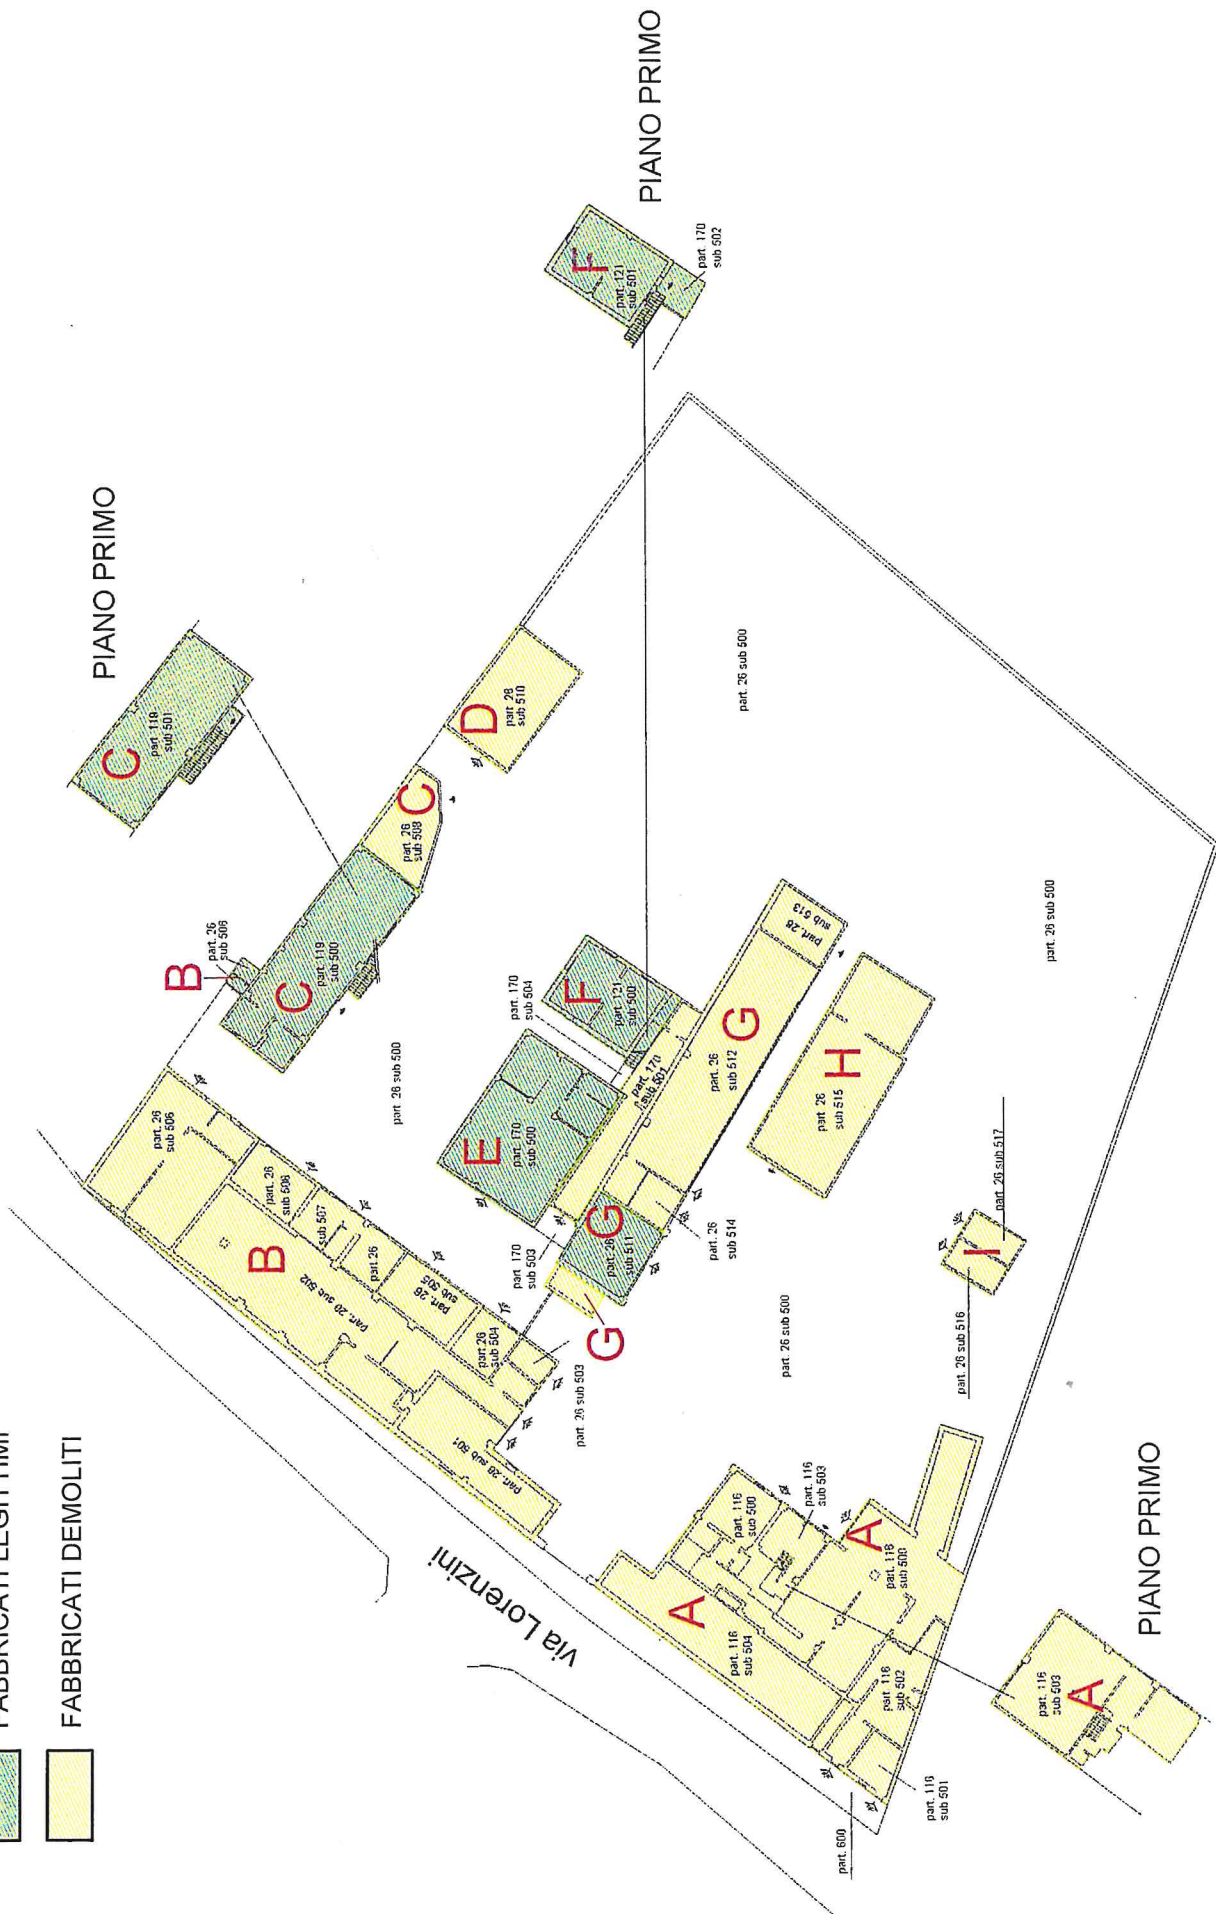
PIANO TERRENO

Nella allegato elaborato planimetrico contraddistinto quale allegato A sono individuati in giallo i fabbricati demoliti e in verde quelli esistenti.

FABBRICATI LEGITTIMI

FABBRICATI DEMOLITI
